Ing. Agr Celeste Matilla
Área de Desarrollo
cmatilla@corforiocolorado.gov.ar

Revestimiento de acequias

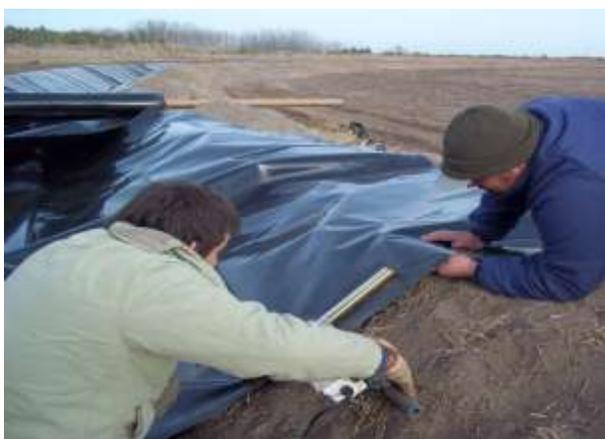
Foto 1.- Termoselladora de polietileno

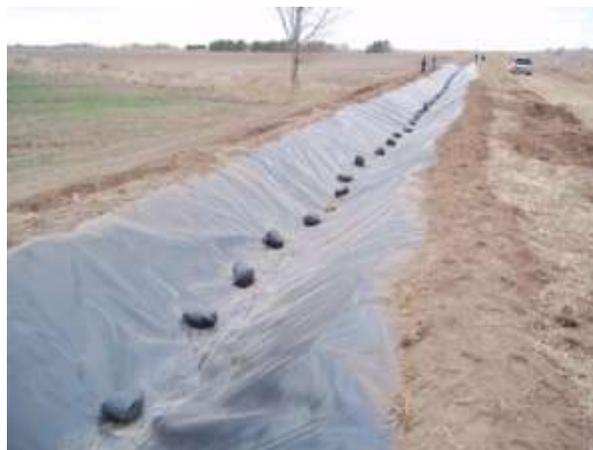
Foto 2.- Acequia revestida hasta los 50 m
