La importancia de una acequia limpia

Ing. Agr. Celeste Matilla
Área de Desarrollo CORFO Río Colorado

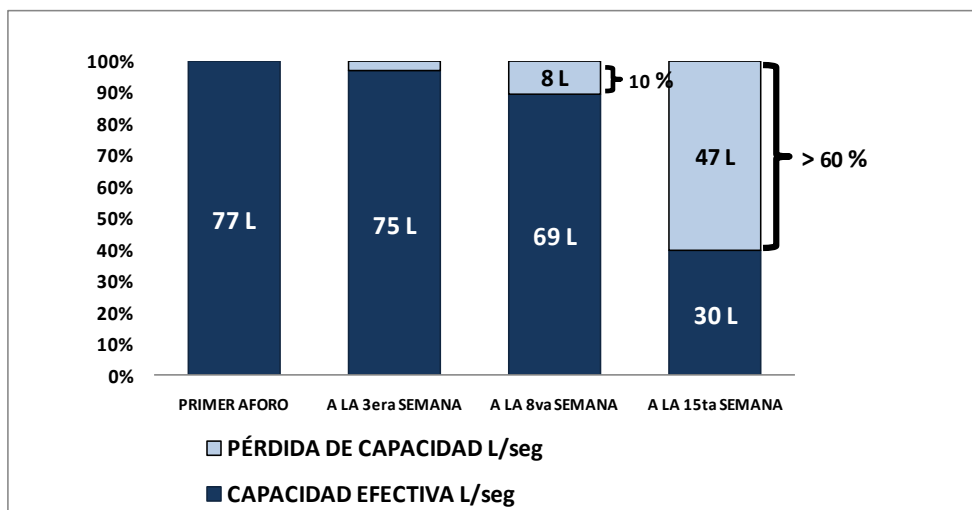
Figura 3.- Pérdida de Conducción y Capacidad efectiva

El aforo durante el primer riego, mostró una capacidad de conducción de 77 litros/segundo. A medida que el enmalezamiento fue aumentando con altas temperaturas y mayor frecuencia de riego, dicha capacidad comenzó a disminuir progresivamente. Se pudo observar que la acequia perdió un 60% en su capacidad de conducción debido principalmente a las presencia de malezas (Figura 3.-).

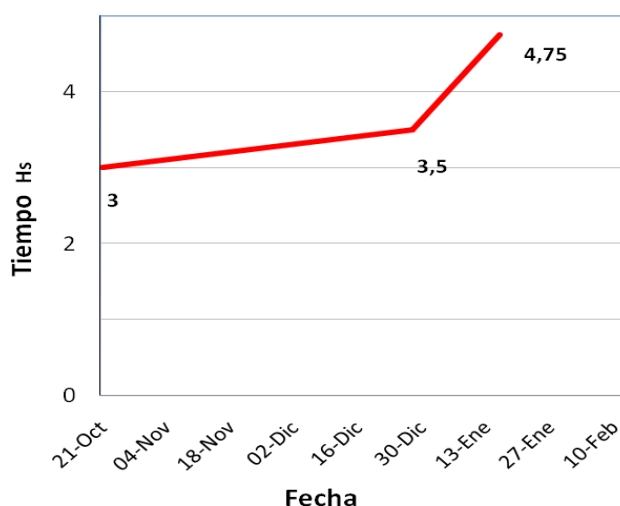
Fig.- 4 Tiempo de Riego Lote 24

Se evaluaron las demoras, tomando los tiempos de riego del Lote 24 (Pastura) del Campo Piloto de CORFO, abastecido por la acequia del ensayo. Este lote de 1,5 has, se regó por sistema de riego por tablón o melga.

Quedó evidenciado que el enmalezamiento no solo disminuyó la capacidad de conducción en un 60% sino además produjo demoras de 50 % en el tiempo de riego, comparando la misma acequia a principios de temporada.
